Preadvies betreffende het pand Wierdensestraat 42, Enterstraat 1A in Rijssen, bekend als café 'De Duizendpoot' met bovenwoning.

Het preadvies is opgesteld op verzoek van wethouder Wessels van de gemeente Rijssen-Holten. Het advies is geschreven aan de hand van beschikbaar fotomateriaal en archiefonderzoek bij de gemeente Rijssen-Holten.

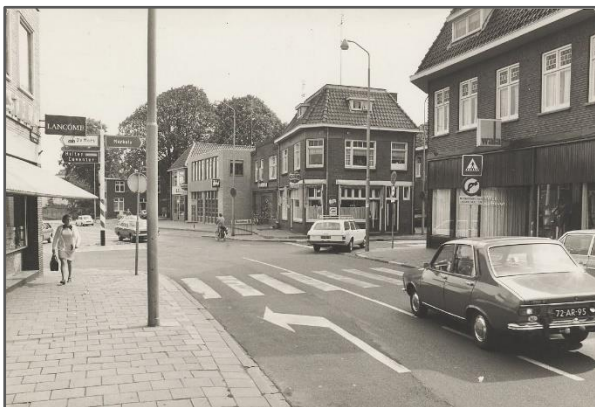
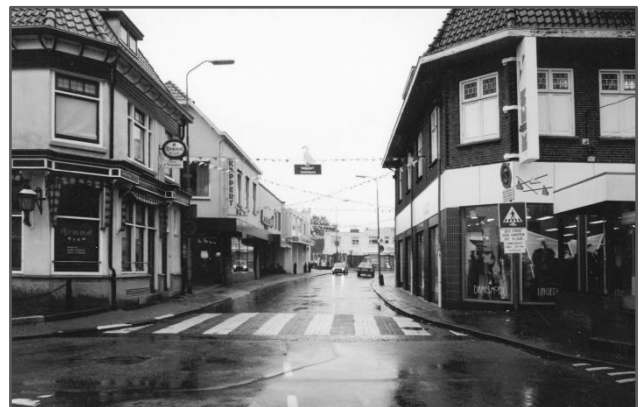
Vóór ...

... en na de verbouwing in de jaren 70

- Begin jaren 80 van de vorige eeuw is het pand Wierdensestraat, Enterstraat in handen gekomen van een interieurbouwbedrijf dat voornamelijk horecabedrijven inrichtte. Dit bedrijf heeft het gebouw grondig verbouwd tot een toen gangbaar 'bruin café'. Het diende als een soort toonzaal voor zakelijke klanten. Meerdere uitbaters hebben het café gerund met meer of minder succes. Ook het exterieur is grondig verbouwd. Opvallend daarbij is dat de raam- en deuropeningen ongewijzigd zijn gebleven. Door het aanbrengen van een natuurstenen plint, gevelbepleistering, zware houten lijstwerken met daarin opgenomen de markiezen als zonwering en gootklossen in een wit-groene kleurstelling, is het een wel heel opvallend gebouw geworden, zij het zonder dat er sprake is van een bepaalde architectuurstroming.

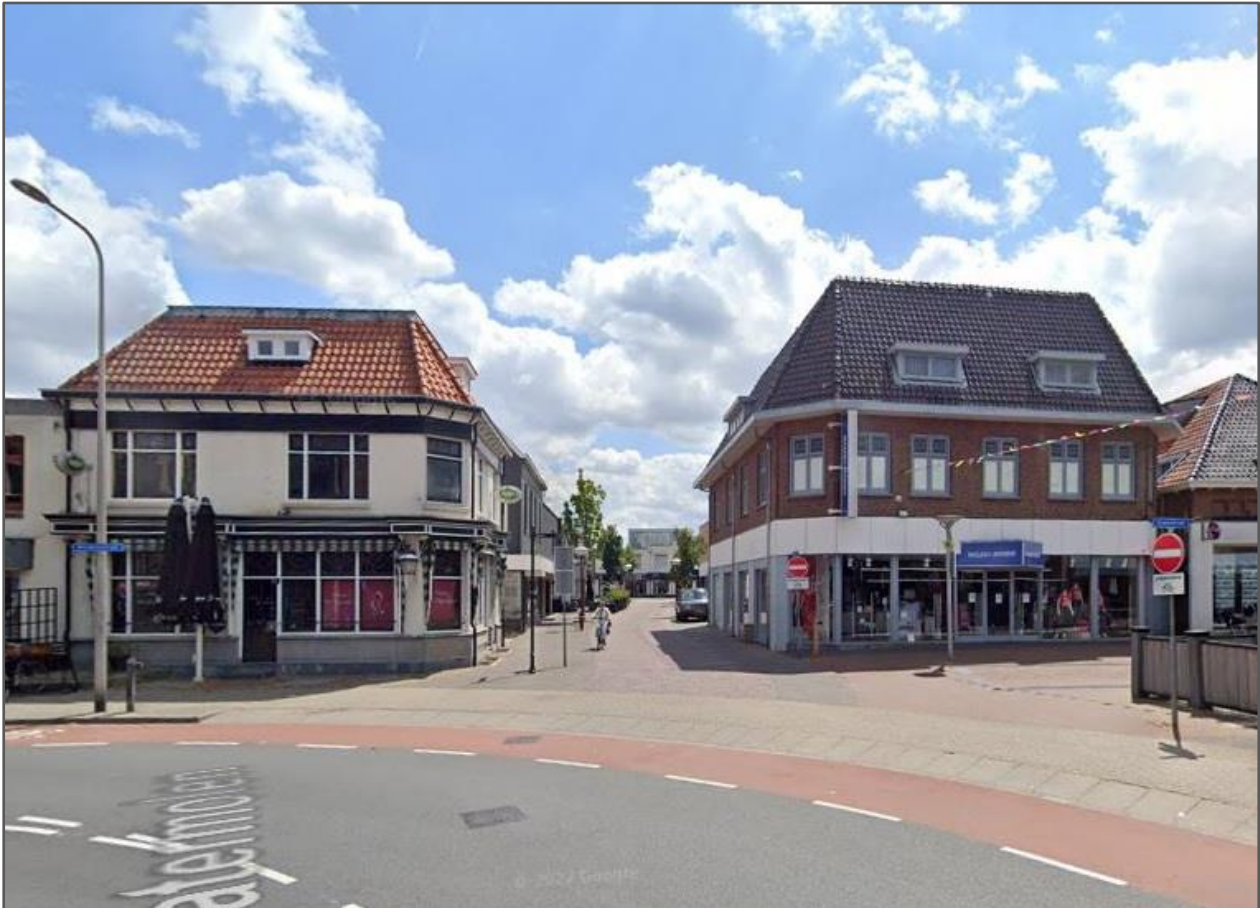
De huidige situatie

Samen met het tegenover gelegen winkelpand Grotestraat 40 is het pand Wierdensestraat 42, Enterstraat 1A ook in de huidige verschijningsvorm van grote stedenbouwkundige en architectonische waarde. Met name de overhoekse gevelaansluitingen, de karakteristieke raampartijen en de forse kappen zijn opmerkelijk. Dat geldt voor beide gebouwen. Sloop van één van deze panden zou afbreuk doen aan de belevingswaarde van de naaste omgeving. Wij stellen dan ook voor ernaar te streven het pand Wierdensestraat 42, Enterstraat 1A in zijn huidige verschijningsvorm te handhaven. Wij doen daarbij de aanbeveling dat bij een eventuele grootschalige verbouwing ernaar gestreefd wordt dat waar mogelijk wordt teruggegrepen op het oorspronkelijke ontwerp.
